# CARACTERIZAÇÃO EXPERIMENTAL DA ROTURA DE DIQUES FLUVIAIS POR GALGAMENTO

INFLUÊNCIA DO NÚMERO DE FROUDE NA EVOLUÇÃO HIDRO-  
MORFODINÂMICA DA BRECHA

MESTRADO INTEGRADO EM ENGENHARIA CIVIL

Universidade NOVA de Lisboa

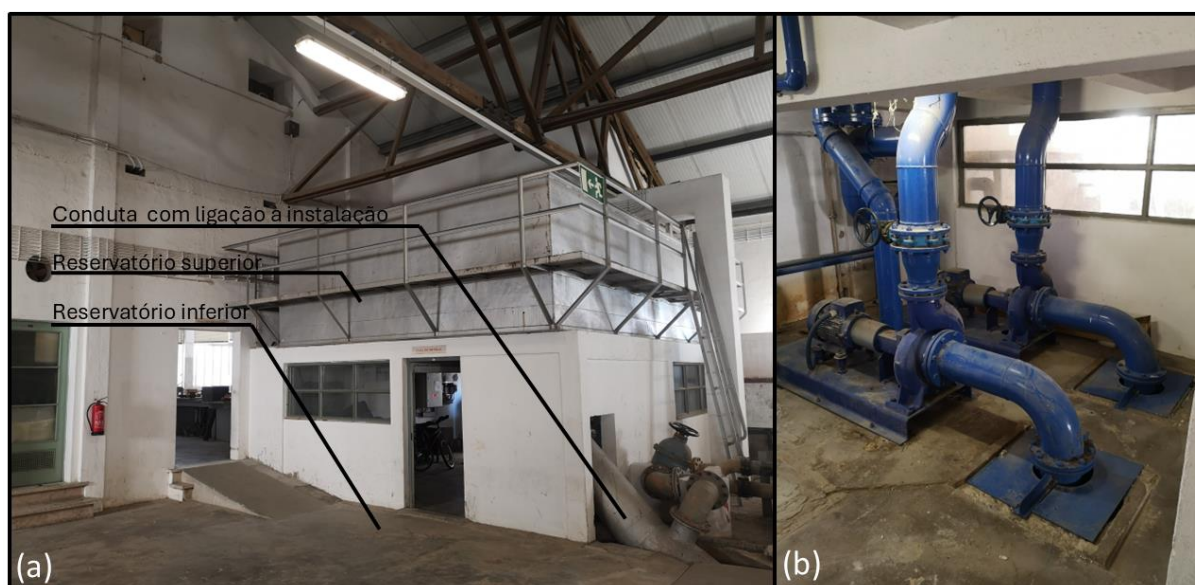
Figura 3.4 - Sistema de alimentação. a) Localização dos reservatórios inferior e superior e da conduta de alimentação. b) Sistema de bombagem com instalação em paralelo.

Antes dos ensaios é necessário garantir que ambos os reservatórios se encontram cheios (Figura 3.4, a). O reservatório inferior fornece água ao superior através de um sistema de bombagem em paralelo, com capacidade máxima de 200 l/s (Figura 3.4, b) e a alimentação da instalação faz-se por gravidade a partir deste último, através de uma conduta com 350 mm de diâmetro (Figura 3.4, a).

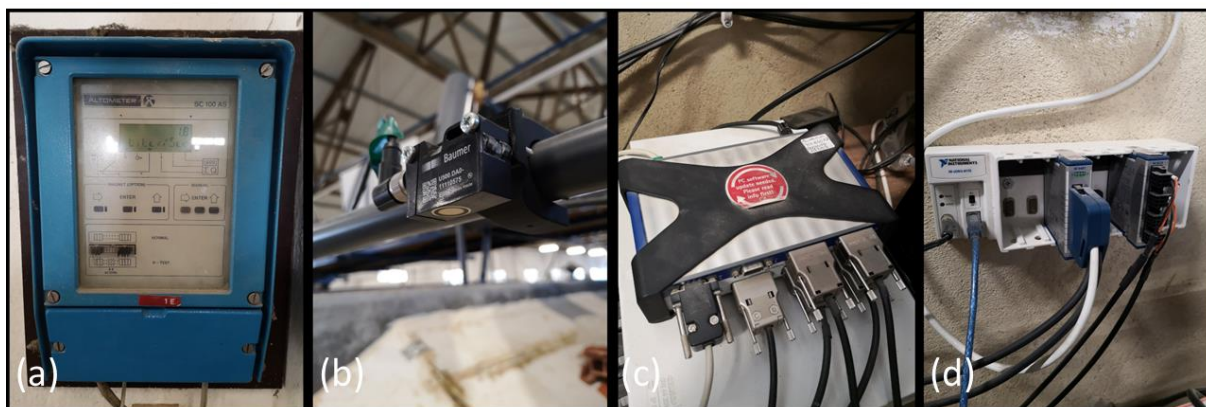
Figura 3.5 - Equipamentos de medição de caudais e de níveis de água. a) Caudalímetro Altometer. b) Sonda Ultrasónica Baumer U500. c) Condicionador de sinal QuantumX MX 840 AZ. d) Placa NI cDAQ - 9172.

A medição do caudal de entrada é realizada manualmente com um caudalímetro eletrónico Altometer SC 100 AS de 220V da Krohne (Figura 3.5, a). A monitorização dos níveis de água nos pontos críticos, nomeadamente no canal principal, na bacia de retenção de sedimentos e a jusante da comporta é efetuada por sondas ultrasónicas (UVP) U500.DA0 da Baumer (Figura 3.5, b) com um intervalo de captação entre os 100mm e os 1000mm (Baumer, 2018). Quer o caudalímetro quer as sondas UVP são alimentados por uma caixa de junção GEWISS GW 44 209 que está ligada à corrente elétrica do edifício. Os sinais emitidos pelas sondas são amplificados com recurso ao condicionador de sinal QuantumX MX 840 (Figura 3.5, c) e através de uma placa da National Instruments - cDAQ-9172 (Figura 3.5, d). Os valores são captados em forma de tensão elétrica (Volts) sendo posteriormente convertidos em alturas de coluna de água (cm) após calibração.

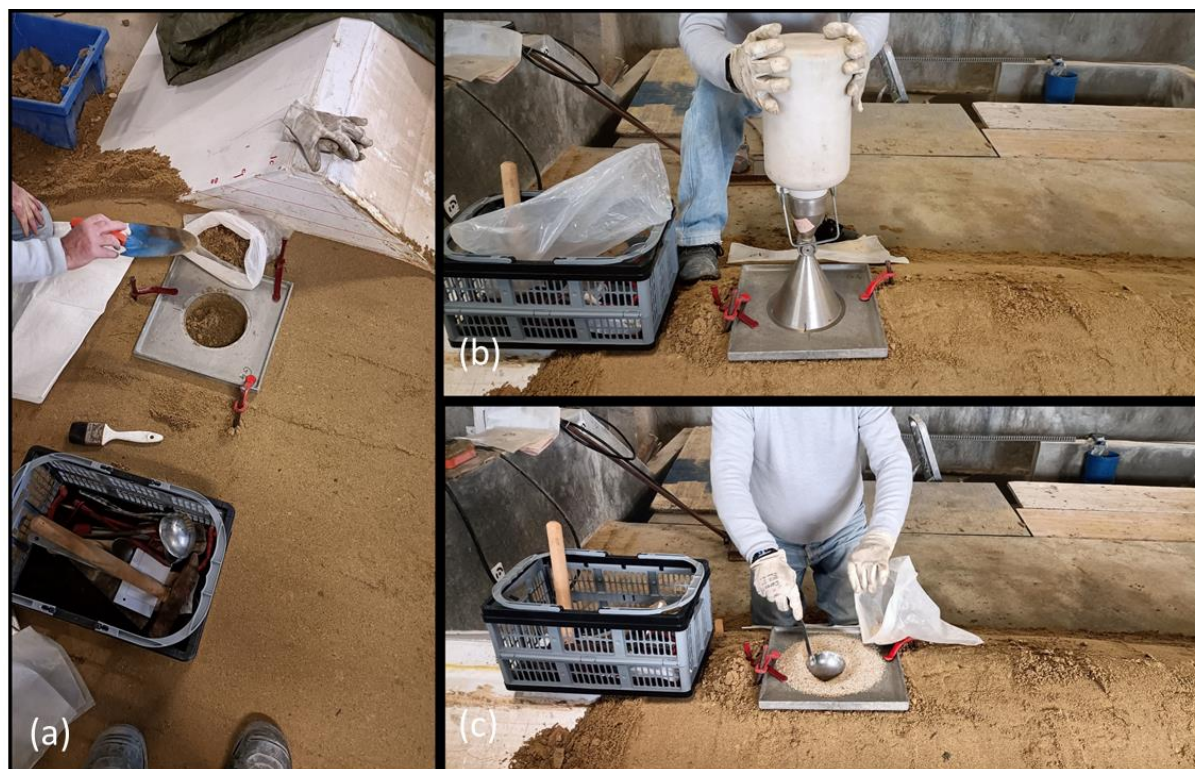
Figura 3.16 - Ensaio da garrafa de areia. (a) Remoção da amostra. (b) Preenchimento com material calibrado. (c) Remoção do material calibrado.

Para determinar os parâmetros teor de água e grau de compactação do dique experimental, realizou-se o ensaio de garrafa de areia (Figura 3.16). Este método consiste na remoção de uma amostra de solo, cuja secagem em estufa permite calcular o teor de água do material. A massa seca da amostra obtida pela secagem em estufa é subtraída à massa inicial da amostra obtendo a quantidade de água evaporada, permitindo assim avaliar a humidade do solo existente naquela amostra.
